Nota Técnica 02/2017

Assunto: Nova reanálise e testes de 41 (quarenta e um) equipamentos tablets quanto à conformidade com as Especificações Técnicas constantes do processo de licitação Shopping N. 001/2017 do Projeto DGM/FIP/Brasil.

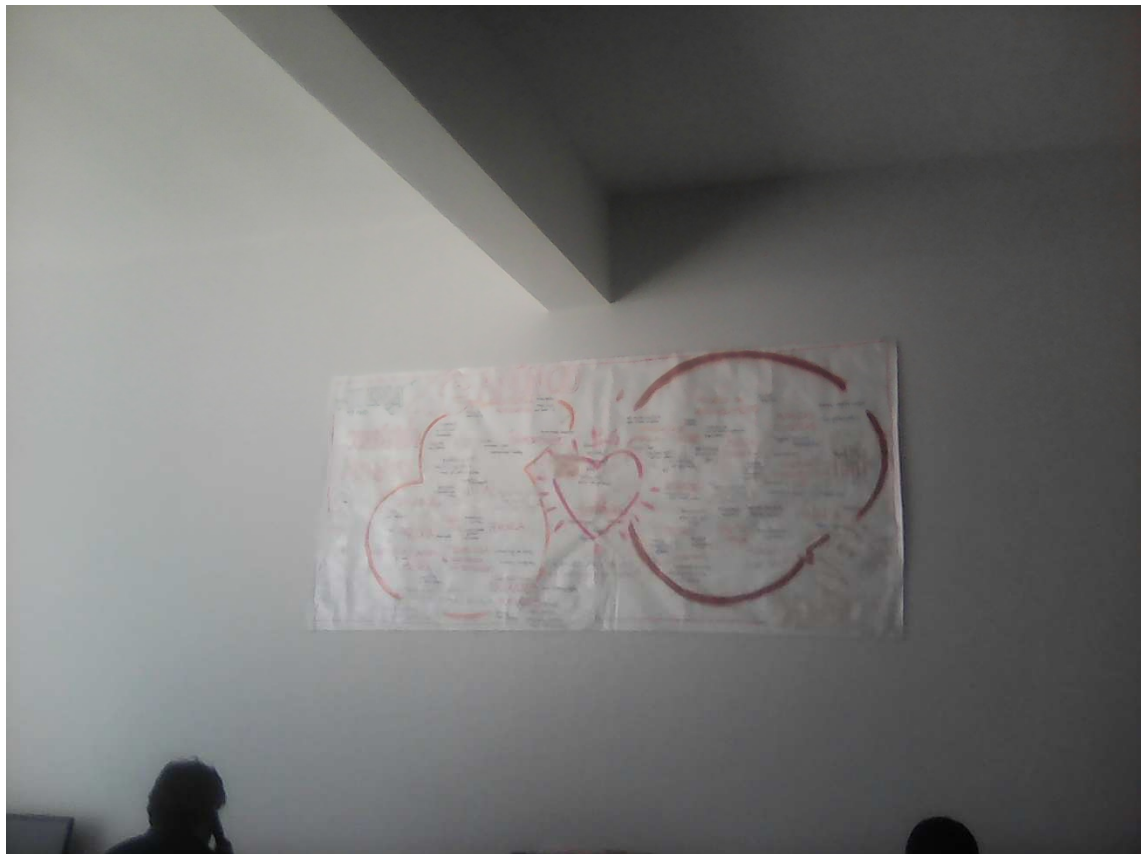
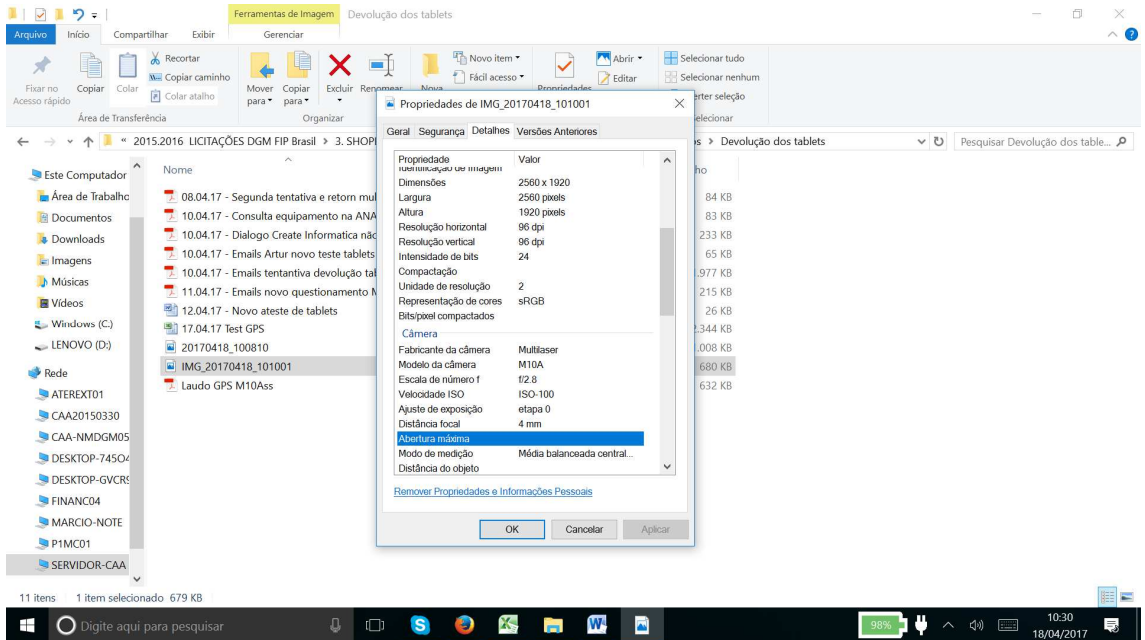
Fotografia Equipamento Multilaser M10A 5 Mpx (Nome Arquivo: IMG_20170418_101001)

Após extensos testes realizados nos tablets M10A (NB 253), foi possível constatar que apesar de apresentar no equipamento a especificação de 5 Mpxs, as imagens não condizem com a qualidade definida, o que pode ser atestado pelas fotografias em anexas.

Em relação à câmera a mesma não atende as expectativas para uma configuração de 5 Mpxs, conforme demonstrado.

Dessa forma, considerando o objetivo para o qual foram licitados, onde a utilização de GPS e as câmeras fotográficas são necessárias, pois serão de suma importância para os registros fotográficos e mapeamentos das atividades dos Subprojetos (comunidades indígenas, quilombolas e tradicionais), como também para subsidiar suas prestações de contas, orientamos que seja sanado o problema identificado ou realizado a substituição do produto, por outra de mesma espécie/especificação, em perfeitas condições de uso.
